# 摆式加速度计零位偏离故障分析

**摘 要:** 针对悬丝支承摆式加速度计的输出零位偏离问题, 通过故障树图进行了机理分析和试验验证, 得出了输出零位偏离是由信号传感器对称线圈发生形变导致的结论, 并提出了纠正预防措施。

## Fault Analysis on Crossover Position Deviation for the Pendulous Accelerometers

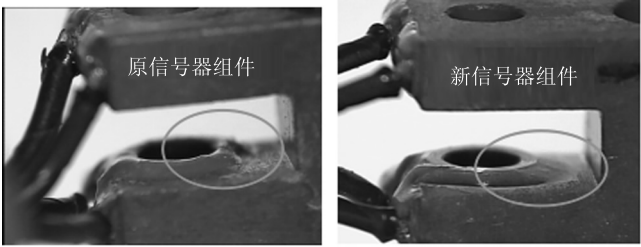
(a) 信号传感器下线圈对比

| 序号 | 原因事件 | 分析方法和途径 | 分析结果 |
|---|---|---|---|
| 7 | 对称的差动线圈变形 | 通过在显微图像检测系统下检查，发现信号传感器组件下线圈内侧有异常，进一步发现下线圈有轻微变形 | 导致信号传感器组件零位偏移 |

经过上述排查可定位：加速度计输出零位偏离是由于信号传感器组件的下线圈发生了一定程度的形变导致信号传感器零位偏移，从而导致产品输出零位偏离。导致信号传感器对称线圈发生形变的原因可能有：①信号传感器的支承骨架发生形变，引起胶结在其上的线圈受力而发生形变；②固定线圈的胶膜发生破裂或脱落，引起线圈受力而发生形变。

进一步检测发现，信号传感器的支承骨架未发生形变，而固定下线圈的内侧胶膜处有气泡状破裂，经分析，该气泡是由下线圈涂胶不均匀、固化时表面有残留气体形成的，局限于产品交付时的检验手段，没有及时发现，将该缺陷带入了高组装等级。在产品总装、交付、装配到惯测分组件至全弹的历程中经历了多次高低温循环试验和振动试验等可靠性增长试验后，诱发气泡在应力作用下最终破裂，导致下线圈受力而发生一定形变，从而导致加速度计输出零位偏离。

为防止信号传感器零位偏移导致加速度计输出零位偏离的故障发生,应采取的预防措施为:加强信号传感器线圈装配过程中上、下对称线圈的限位胶结工艺控制,增强装配的质量一致性;在信号传感器组件自检和专检过程中均采用有较高放大倍数的显微图像检测系统,以避免将微小的组件缺陷带入高组装等级。

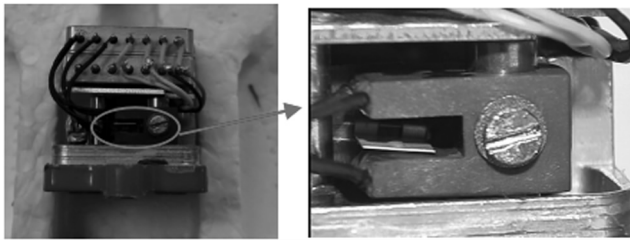
(b) 更换信号器组件

为了进一步验证产品输出零位偏离和信号传感器组件对称线圈形变的关系,将原故障信号传感器组件拆下,更换一只合格的信号传感器组件,见图3(对信号传感器放大100倍以上捕捉成像)。调试后重新进行重力场三温循环测试,数据满足工艺内控要求,见表2;再对合格信号器组件的下线圈进行施加外力致使其发生轻微形变,重新测试的数据又发生了较大偏离,故障复现,见表2。通过试验验证和表2的数据对比可判定前述的故障定位是准确的。
