# 单轴摆式加速度计输出异常的故障分析

**摘 要:** 针对某型单轴摆式加速度计在使用过程中出现的电压输出异常典型故障问题进行理论分析, 利用故障树综合性分析方法, 层层追踪分析, 表达出输出电压出现异常故障内在联系, 直观指出单元故障与整体故障之间的逻辑关系, 切实归纳总结了工程运用中实际遇到的单轴摆式加速度计输出电压异常故障问题。而后对故障原因进行精确细致定位, 提出振荡器电路中的 D4 二极管正极金丝断裂为此型号加速度计故障根本原因, 融入电路金丝断裂机理分析法, 并通过试验测试与改进措施方式验证了此故障分析的准确性, 一定程度上提升了加速度计可靠性。研究成果可以为加速度计可靠性使用提供一定参考。

## Analysis of abnormal output fault of single axis pendulum accelerometers

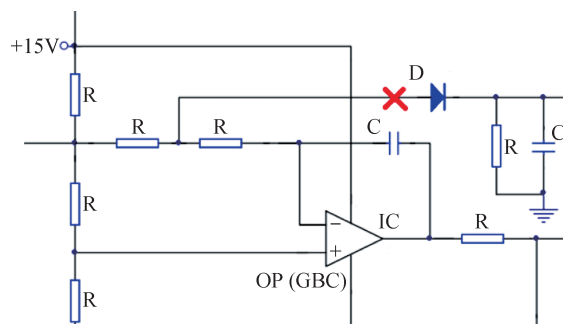
图2 振荡器部分电路图

振荡器电路由稳幅电路、LC谐振电路、检波输出电路组成<sup>[10]</sup>,主要用于产生高频正弦波信号并检波输出,同时为放大器电路提供输入信号。如图2所示,红叉为金丝断开的位置。

前级正弦波信号由电容耦合并通过两负载线圈(夹具内)输入到检波电路，然后由检波电路将谐振正弦波信号变成脉动直流信号输出。在负载线圈和4个二极管完全对称的情况下，输出应为0V。二极管D4位于电路中第一级稳幅电路中，由于失效形式为断路，稳幅电路无输出，导致振荡电路无输出，从而造成加速度计无输出。

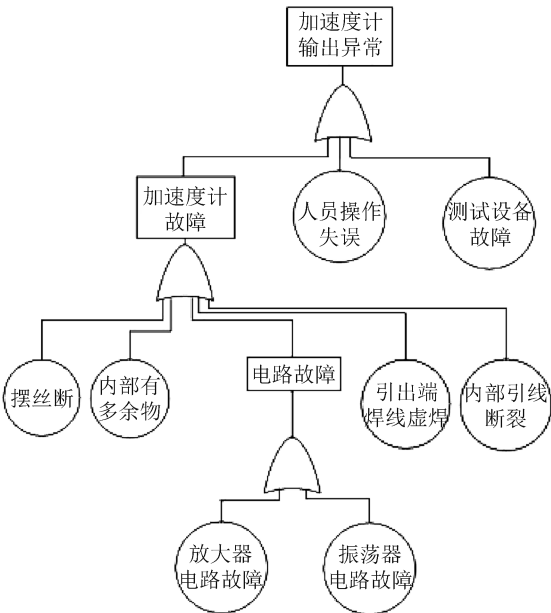
图3 加速度计输出异常故障树  
Fig.3 Accelerometer output abnormal fault tree

根据图3可知，共有8个相互独立的可能出现的故障原因，如表1所示，逐一对其进行分析、排查<sup>[13]</sup>，定位实际故障。

根据表1故障树分析和排查，不能排除放大器电路、振荡器电路出现故障导致该加速度计出现输出异常的原因<sup>[14]</sup>。

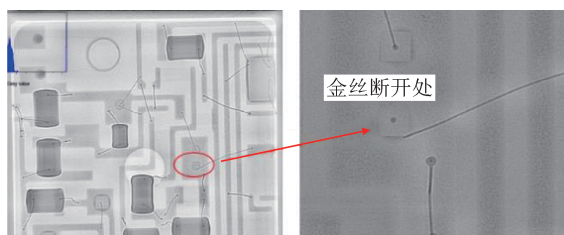
图4 振荡电路X射线照片

对故障电路进行X射线检查,发现振荡电路内部二极管D4(1N4148)上键合金丝第一键合点根部断开,如图4所示。

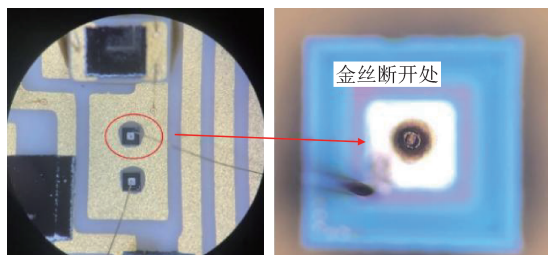
图5 振荡电路内部目检金丝断开图

拆盖后在显微镜下目检,进一步验证了X射线检查结果并确定了此处不仅断开而且发生了偏移,如图5所示。

可知振荡电路无输出的原因为D4二极管芯片金丝断开。金丝断开导致该振荡器电路块功能失效(无输出),从而导致加速度计输出异常。

将故障电路的断裂金丝去除后, 重新键合 1 根新金丝, 该振荡器电路块功能正常。将重新键合好金丝的振荡电路, 以及与之配套的放大器电路, 重新装回该加速度计底座, 上电测得 +1 g 输出为 159.76 mV, -1 g 输出为 -159.73 mV, 输出值正常。在观测的时间期限内, 电路和加速度计均未再出现类似的故障。

改进措施: 对于所有变形的金丝, 均不允许采取任何方式进行修正, 需将金丝拔除后重新进行复合键合返工。

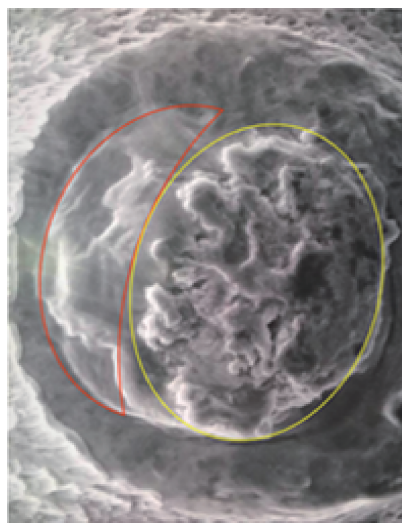
图6 故障金丝断开处断面图

经过振荡器电路排查分析,故障电路在封壳前的多余物清除过程中,使用镊子夹出多余物时触碰到内部二极管D4金丝,导致其倒伏。发现二极管D4位置在目检清除多余物时被触碰倒伏,对倒伏的二极管D4处金丝进行了扶正,并进行了非破坏性拉力试验( $2.4 \text{ g} \pm 0.3 \text{ g}$ )和外观目检。

金丝经过第二次非破坏性键合拉力检验和外观目检均合格,但可能根部有微损伤。分析发现在金丝扶正过程中,对金丝根部造成了轻微损伤,疑似损伤根部,见图6(电镜分析结果,红色区域为根部受损区)。进一步对该电路进行后续环境及机械应力试验,金丝根部受损程度加深,使得金丝发生疲劳断裂,导致该电路功能失效(无输出),进而导致加速度计输出异常。

对金丝进行失效分析发现,键合丝断裂原因是由于受到交变应力作用产生疲劳断裂。

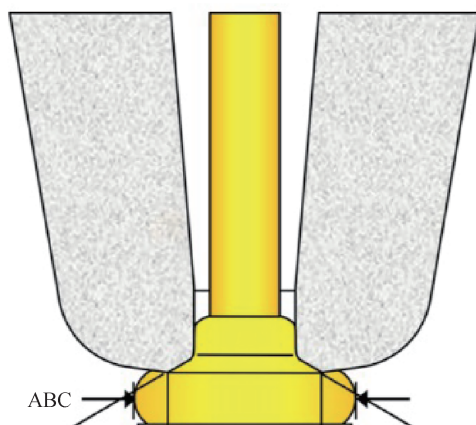
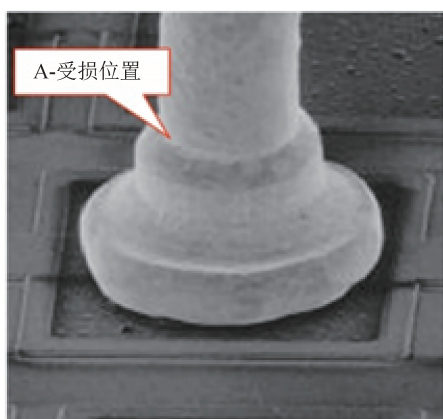
图 7 劈刀内部与金球台阶状态图

故障电路二极管D4使用的是直径 $25 \mu\text{m}$ 的金丝键合,键合时,劈刀端头的金丝在高电流作用下形成金球,金球在键合过程中,会随着劈刀压到芯片焊盘上。根据图7所示,劈刀内部形状会导

致压到焊盘上的金球呈现台阶状态。若金丝受损, 金丝会在最薄弱位置先缩颈, 即图 7 (b) 中的 A 位置。受损的金丝重新进行非破坏性拉力试验后, 受到二次应力作用, 受损程度加深, 此现象和断面分析结果一致。
