# 摆式加速度计零位偏离故障分析

**摘 要:** 针对悬丝支承摆式加速度计的输出零位偏离问题, 通过故障树图进行了机理分析和试验验证, 得出了输出零位偏离是由信号传感器对称线圈发生形变导致的结论, 并提出了纠正预防措施。

## Fault Analysis on Crossover Position Deviation for the Pendulous Accelerometers

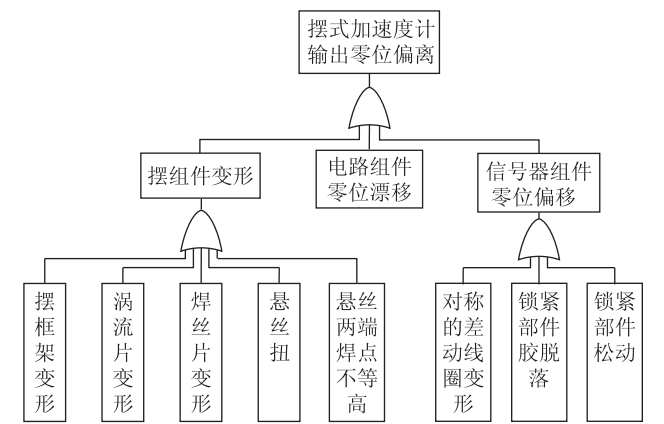
图2 摆式加速度计输出零位偏离故障树

由图2可知导致输出零位偏离存在9个相互独立

经过上述排查可定位：加速度计输出零位偏离是由于信号传感器组件的下线圈发生了一定程度的形变导致信号传感器零位偏移，从而导致产品输出零位偏离。导致信号传感器对称线圈发生形变的原因可能有：①信号传感器的支承骨架发生形变，引起胶结在其上的线圈受力而发生形变；②固定线圈的胶膜发生破裂或脱落，引起线圈受力而发生形变。

进一步检测发现，信号传感器的支承骨架未发生形变，而固定下线圈的内侧胶膜处有气泡状破裂，经分析，该气泡是由下线圈涂胶不均匀、固化时表面有残留气体形成的，局限于产品交付时的检验手段，没有及时发现，将该缺陷带入了高组装等级。在产品总装、交付、装配到惯测分组件至全弹的历程中经历了多次高低温循环试验和振动试验等可靠性增长试验后，诱发气泡在应力作用下最终破裂，导致下线圈受力而发生一定形变，从而导致加速度计输出零位偏离。

为防止信号传感器零位偏移导致加速度计输出零位偏离的故障发生,应采取的预防措施为:加强信号传感器线圈装配过程中上、下对称线圈的限位胶结工艺控制,增强装配的质量一致性;在信号传感器组件自检和专检过程中均采用有较高放大倍数的显微图像检测系统,以避免将微小的组件缺陷带入高组装等级。
